# La conservación del Claustro Mayor del exconvento Fray Juan de Sahagún en Salamanca, Guanajuato (México)

The conservation of the Main Cloister of the former convent of Fray Juan de Sahagún in Salamanca, Guanajuato (Mexico)

Arturo Joel Padilla Córdova\*

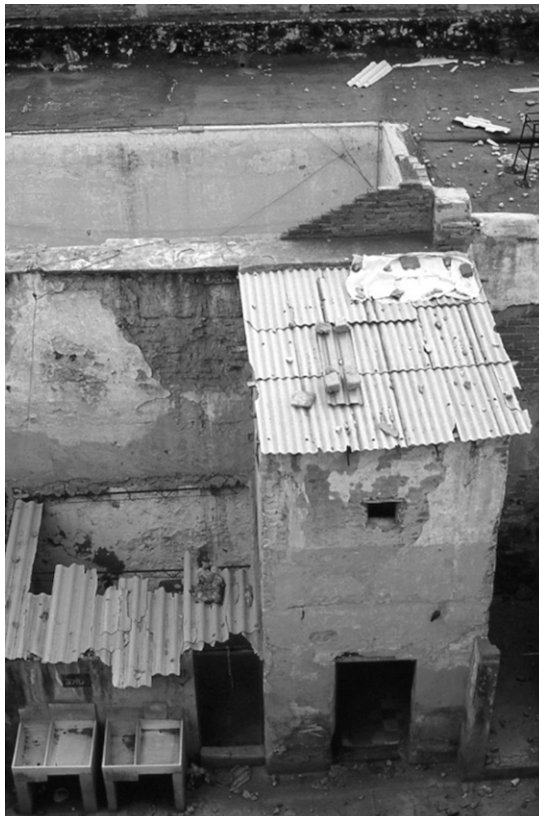
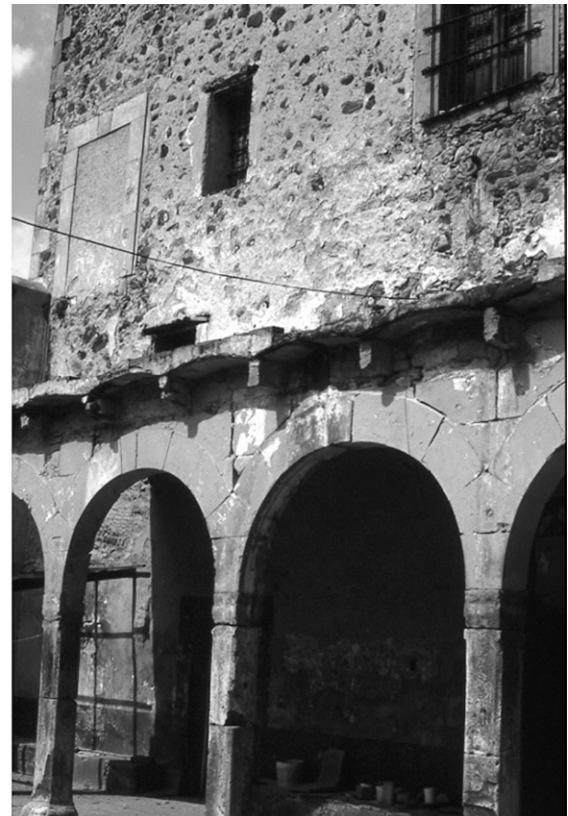
**Figura 4.** Agregado de celdas carcelarias con portal para los presos.

Una de las primeras decisiones que se tomaron fue la liberación de los agregados que, aunque pertenecían a una segunda historia –específicamente a su etapa como cuartel y penitenciaría–, además de que los elementos no contaban con la calidad de factura manifiesta en su etapa conventual, representaban una sobrecarga que dañaba la estabilidad del inmueble. Esto, aunado a la falla estructural referida, representaba un peligro para el inmueble. “No deben emprenderse actuaciones sin sopesar antes sus posibles beneficios y perjuicios sobre el patrimonio arquitectónico, excepto cuando se requieran medidas urgentes de protección, por ejemplo, los daños causados por un sismo” (ICOMOS, 2003). Si bien, es cierto que el Claustro Mayor no había sido afectado por un terremoto, sí había sido dañado con los mismos efectos, por un desplazamiento vertical por reacomodo de las capas del subsuelo a una profundidad importante.

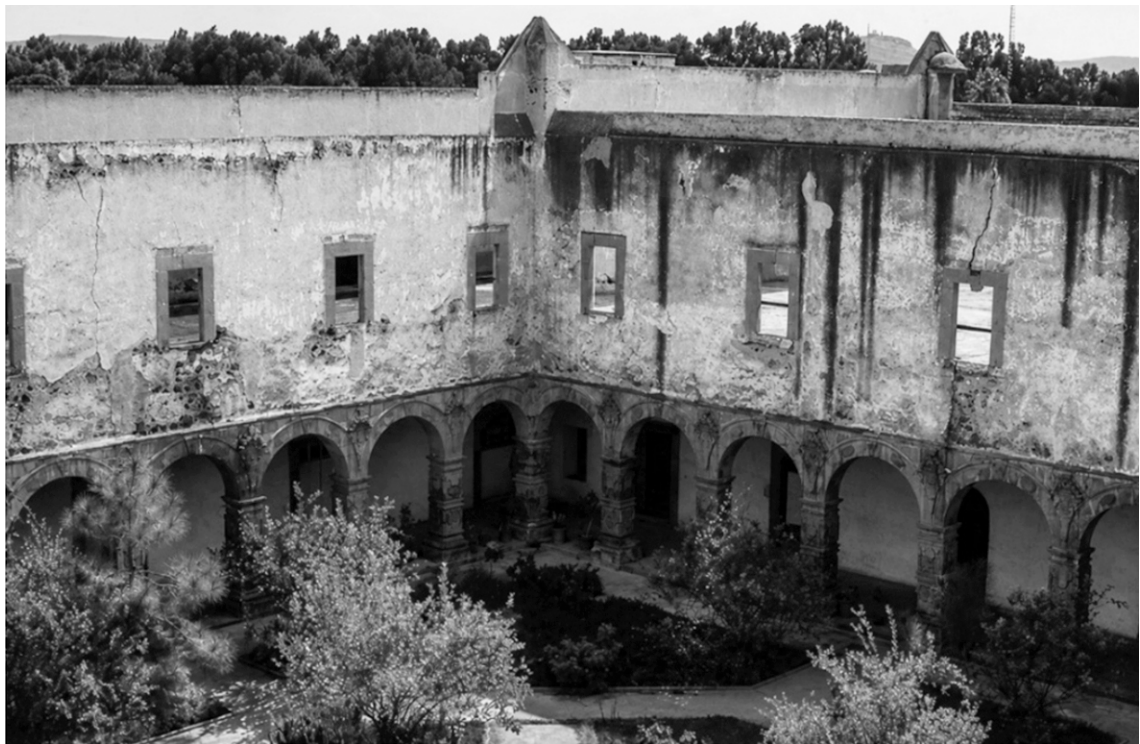
**Figura 5.** Patio central del Claustro Mayor.

Por el grado de deterioro del Claustro Mayor (ver Figura 5), fue obligatorio considerar la idea de la restauración, aunque de manera limitada por las diversas alteraciones que sufrió con el paso del tiempo. Analizaremos la definición que la Carta de Venecia de 1964 realizó del término:

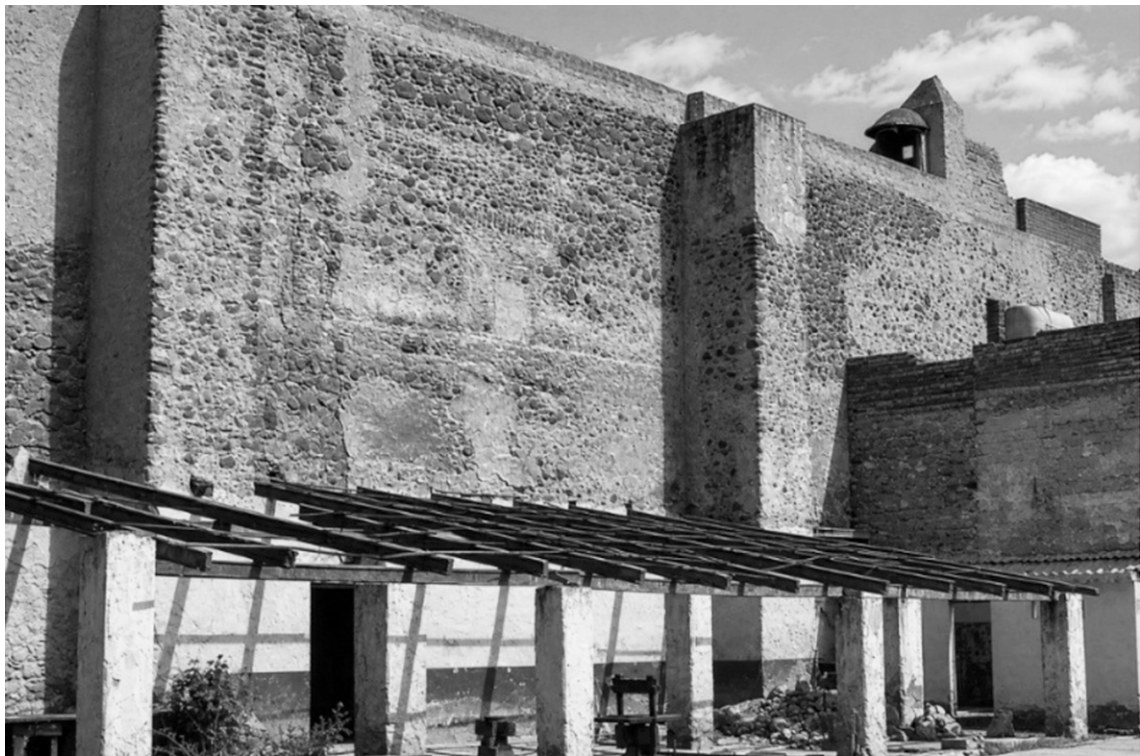
**Figura 6.** Muro posterior del Claustro Mayor. Adheridos los talleres de los reclusos.

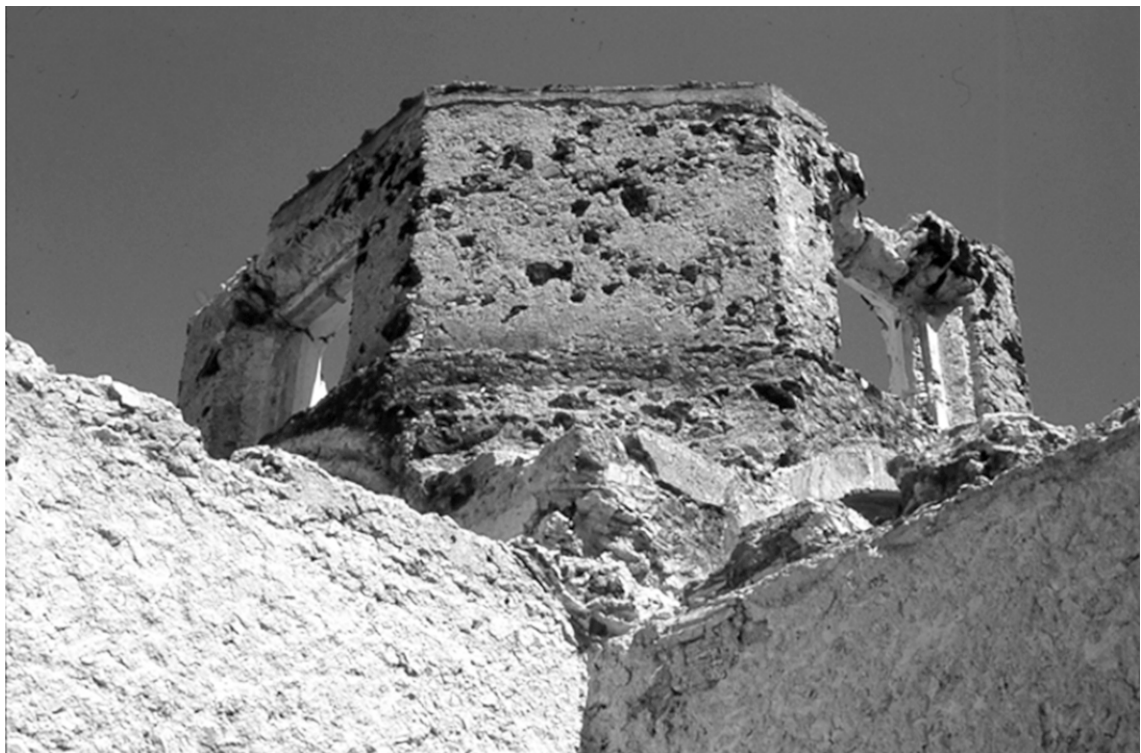
circunstancias y necesidades. Ninguno de los elementos originales que se desprendieron por diversas causas se encontraron en el lugar, por lo que de alguna manera, para su restitución, se establecieron hipótesis sobre su forma, material y consistencia (ver Figuras 7 y 11).

**Figura 7.** Tambor sin cúpula.  
**Fuente:** Padilla Córdova (2000).

Durante el periodo en el que el convento fungió como penitenciaría estatal, se tomaron las decisiones para construir estaciones de vigilancia en la azotea y, en consecuencia, de demoler todo aquello que pudiera impedir la visibilidad para la correcta vigilancia de los reclusos. Por ello, en ese momento se demolieron cúpulas, tambores, cornisas, cornisuelos, bóvedas de cañón que, con un criterio muy práctico, fueron demolidos al representar obstáculos visuales (ver Figuras 7 y 11).

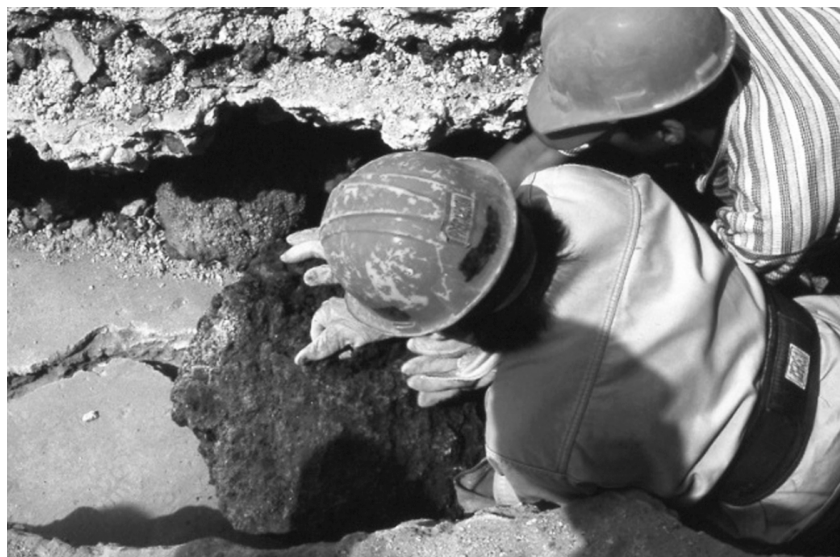
3. Una cuarteadura de dimensiones importantes cruzaba el Claustro Mayor, con una trayectoria que iniciaba en la calle de nombre Vasco de Quiroga y remataba en la fachada posterior del huerto, con un trazo diagonal de poniente a sur. Esta falla estructural<sup>5</sup> había sido reportada al Instituto Nacional de Antropología e Historia en 1959, según consta en el expediente del propio INAH (ver Figura 8).

**Figura 8.** Cuarteadura en el extradós de bóveda.

Precisamente la falla estructural se desarrolló de manera diagonal a lo largo de la cara sur a la fachada oriente del inmueble. Por ello, se propuso una intervención estructural que consistía en una junta fría que permitió que ambos lados fracturados pudieran trabajar de manera independiente. De esta manera, se logró una cirugía mayor que permitió cortar la cimentación, muros y cubiertas de tal modo que se pudieran absorber los movimientos estructurales, en vez de oponerse a ellos.

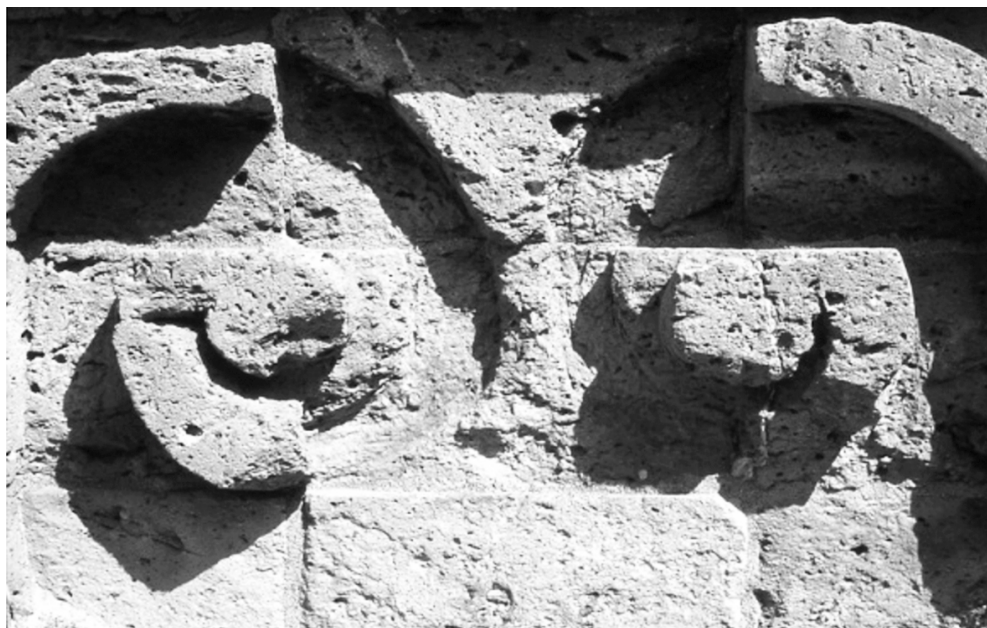
**Figura 9.** Moldura de un pilar del patio central.

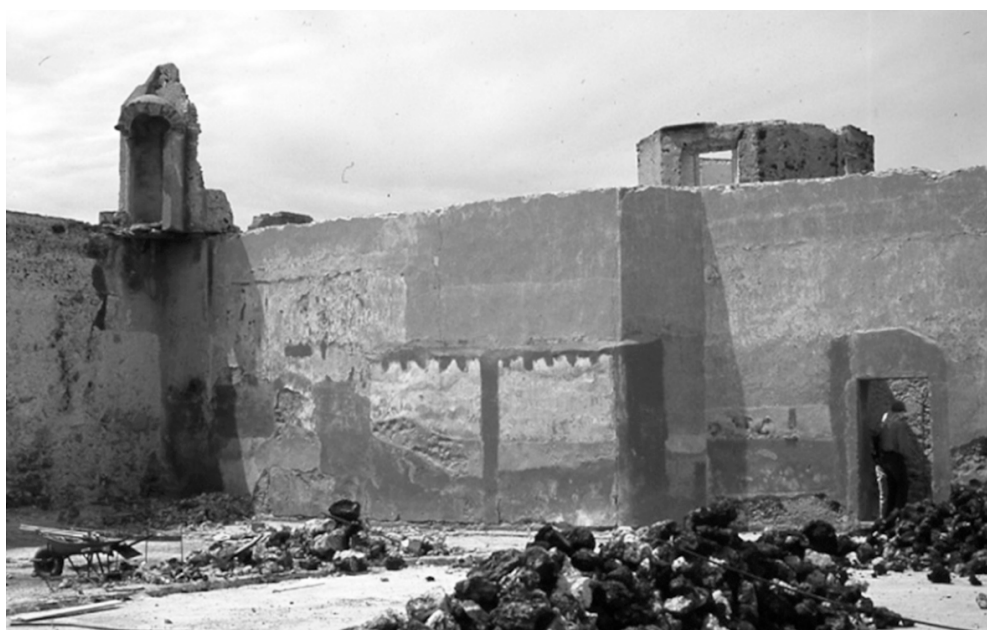
**Figura 10.** Espacios en planta alta demolidos en fecha desconocida.

No existe registro documental de la demolición realizada, seguramente de manera clandestina, de los espacios conventuales ubicados en el lado sur de su planta alta, por encima del refectorio (ver Figura 10).

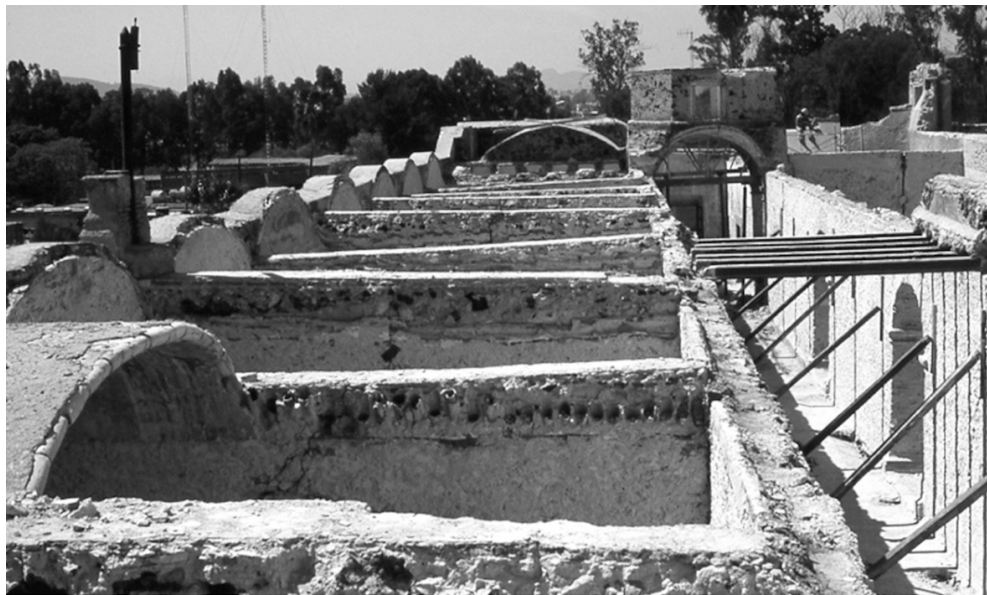
**Figura 11.** Bóvedas en planta alta demolidas en fecha desconocida.

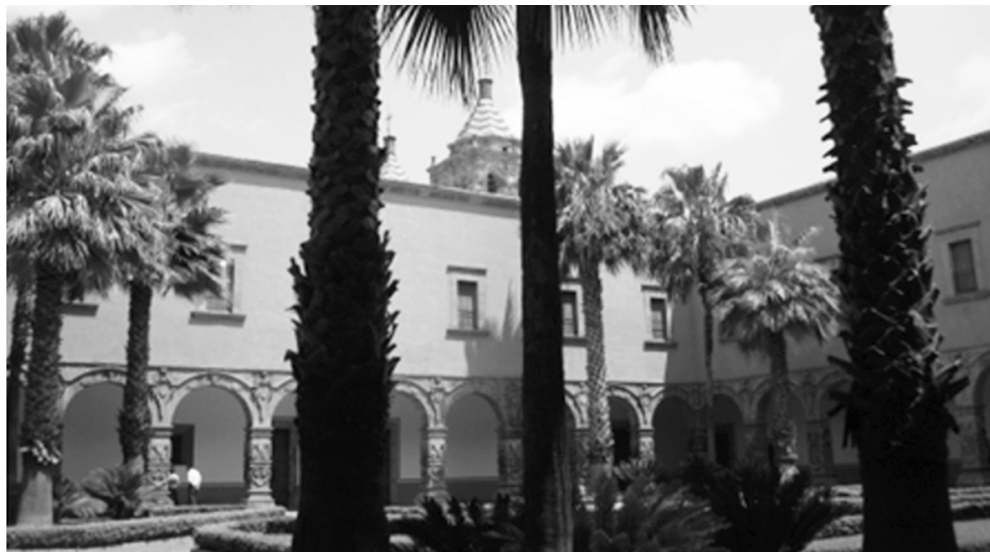
**Figura 12.** Patio central del Claustro Mayor, en la finalización de su intervención.  
**Fuente:** Padilla Córdova (2002).

al segundo piso, ya que el Claustro Mayor dependía para ello del Claustro Menor. “Los elementos destinados a reemplazar las partes inexistentes deben integrarse armoniosamente en el conjunto, distinguiéndose claramente de las originales, a fin de que la restauración no falsifique el documento artístico o histórico” (ICOMOS, 1964). Por ello, se dejaron vestigios de pintura mural, arranques y trayectorias de bóvedas, marcos de cantera encontrados dentro de los muros, pasadizos, escaleras desgastadas y el capialzado de las puertas y ventanas. En el patio central, se tomó la decisión de colocar palmeras que permitieran, en su crecimiento, recuperar la perspectiva visual en su cuerpo más alto (ver Figuras 12 y 13).

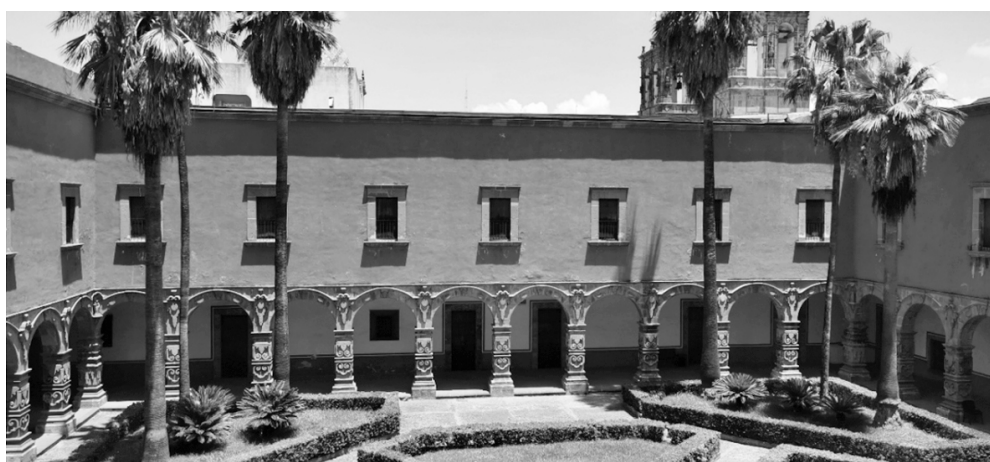
**Figura 13.** Patio central del Claustro Mayor.  
**Fuente:** Barrera Rios (2026).
